秋月型駆逐艦

歴史群像
太平洋戦史シリーズ

ANTI-AIRCRAFT DESTROYER "AKIZUKI"

駆逐艦「秋月」

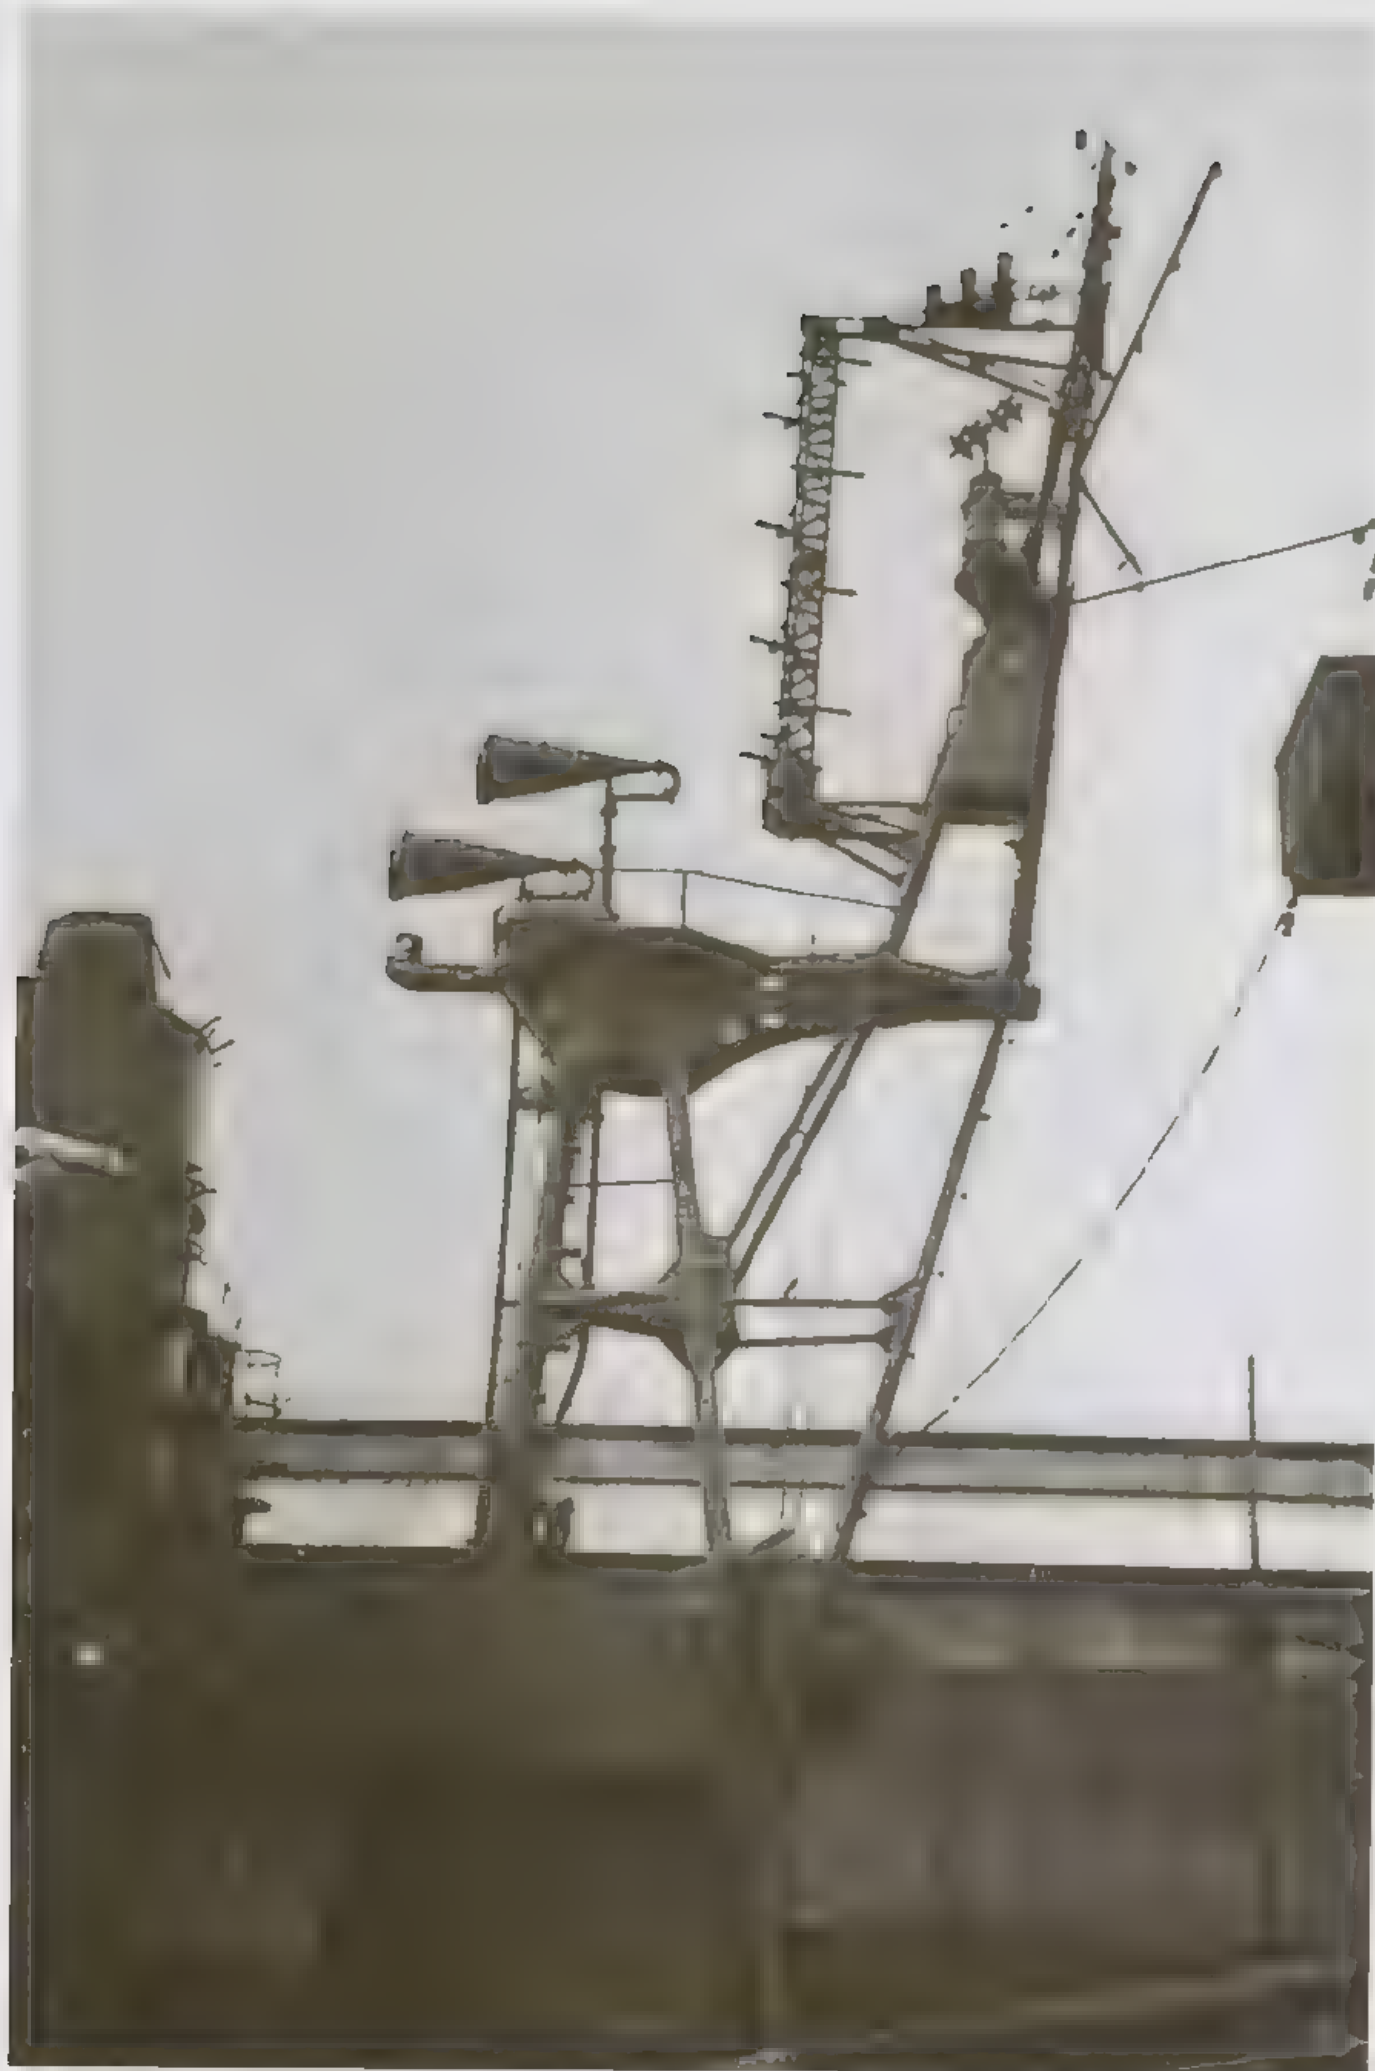
前部マスト 前檣 の組み立て構造が明瞭に判る 電磁ホーン式の二一号電探アンテナの据え付け台は もとは大型の二一号アンテナ用なのであつた

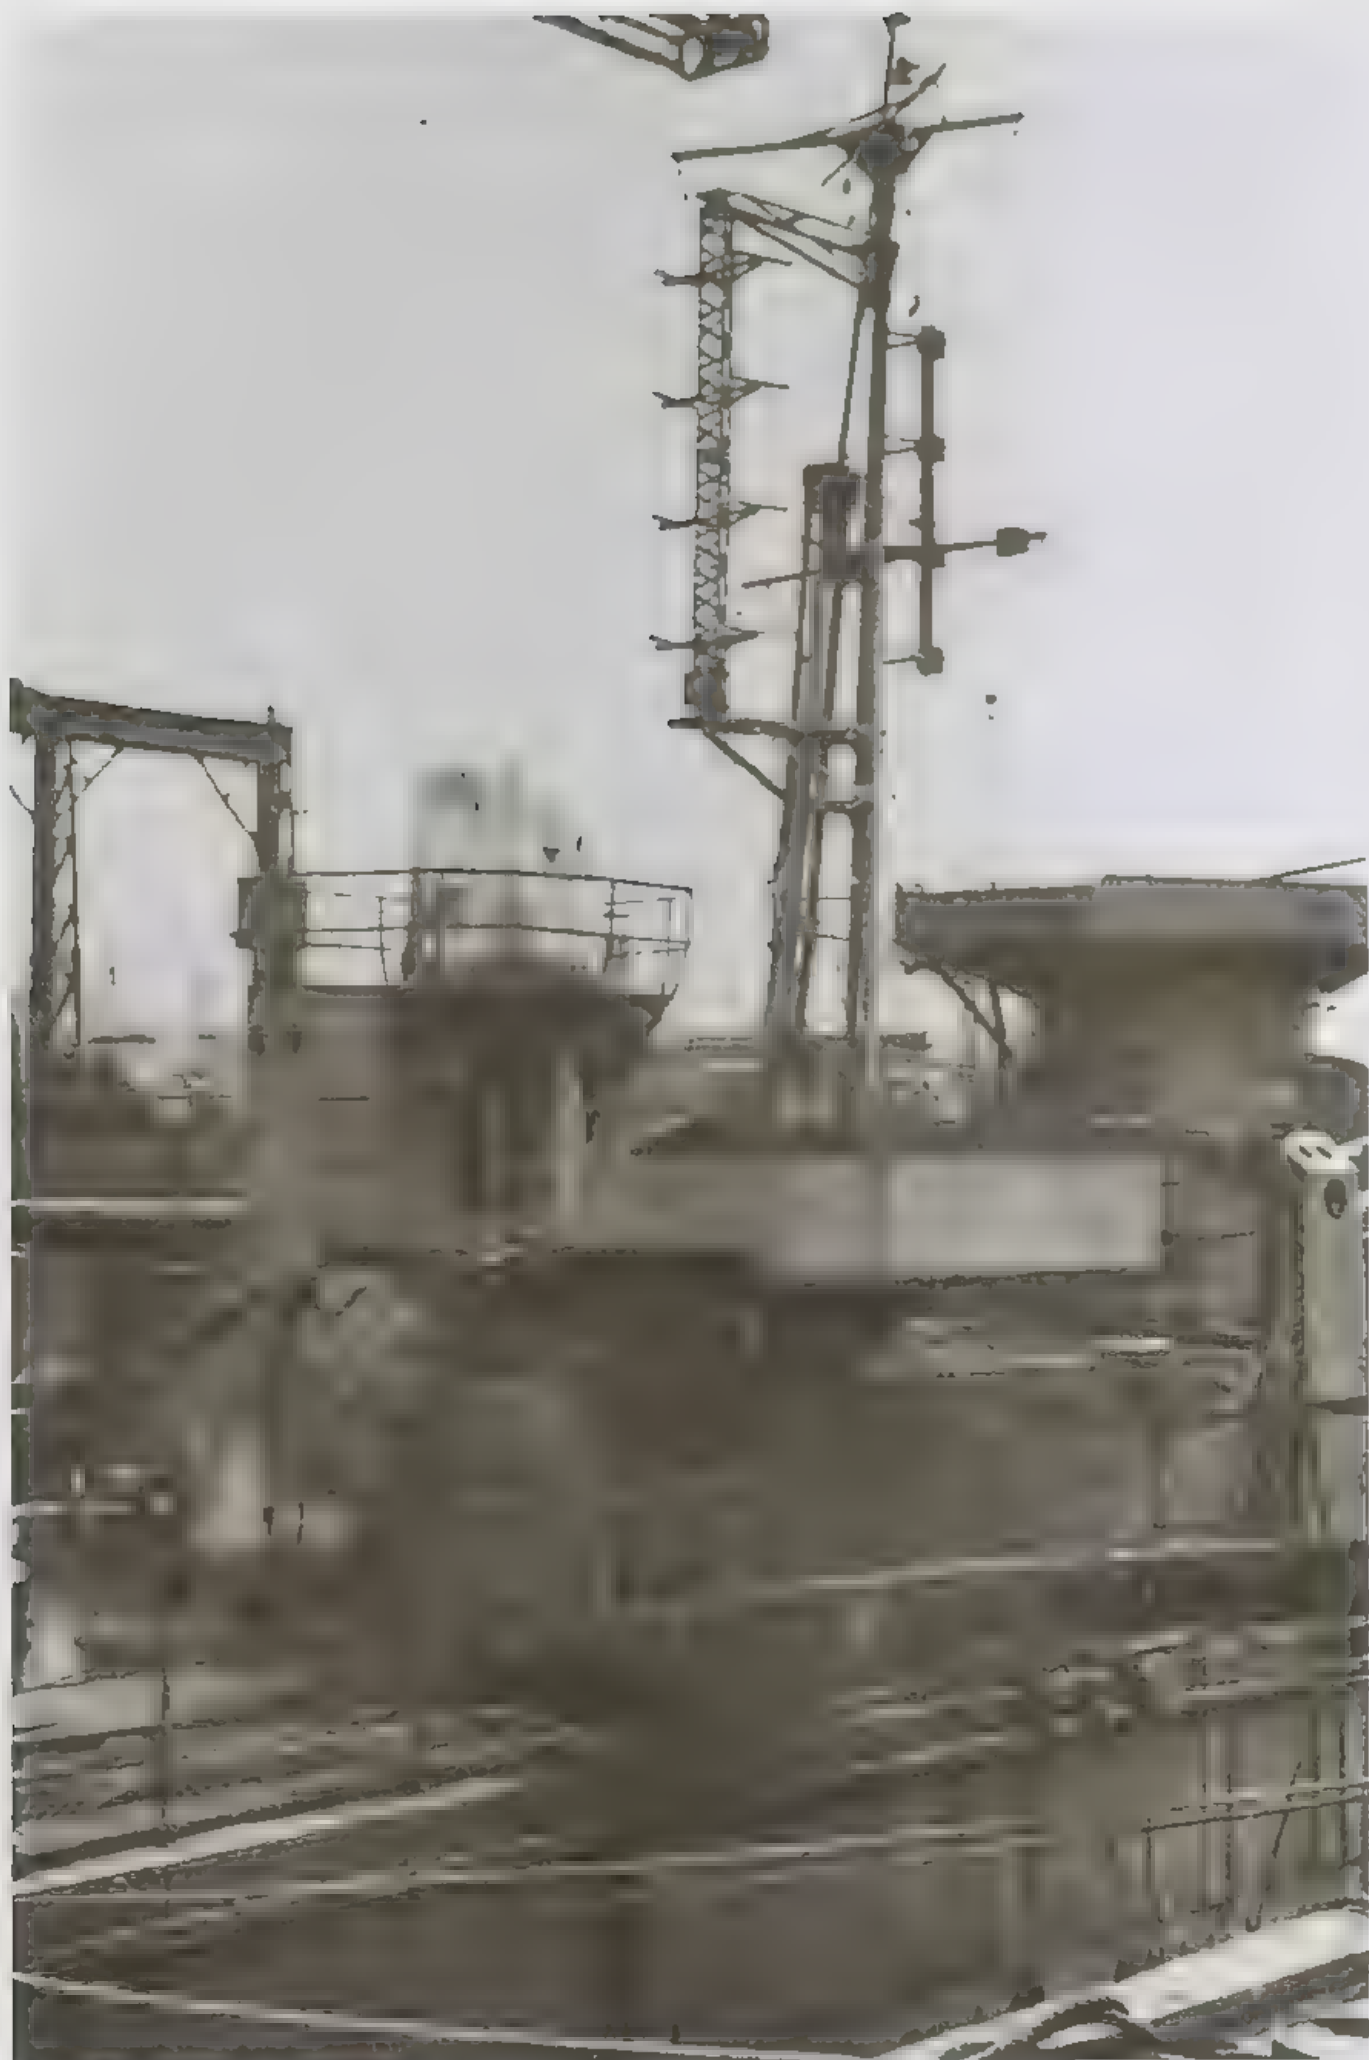
残された公式図だけでは形状が完全に把握しにくいのが後部マストであるが、この写真が理解の助けになりそうである

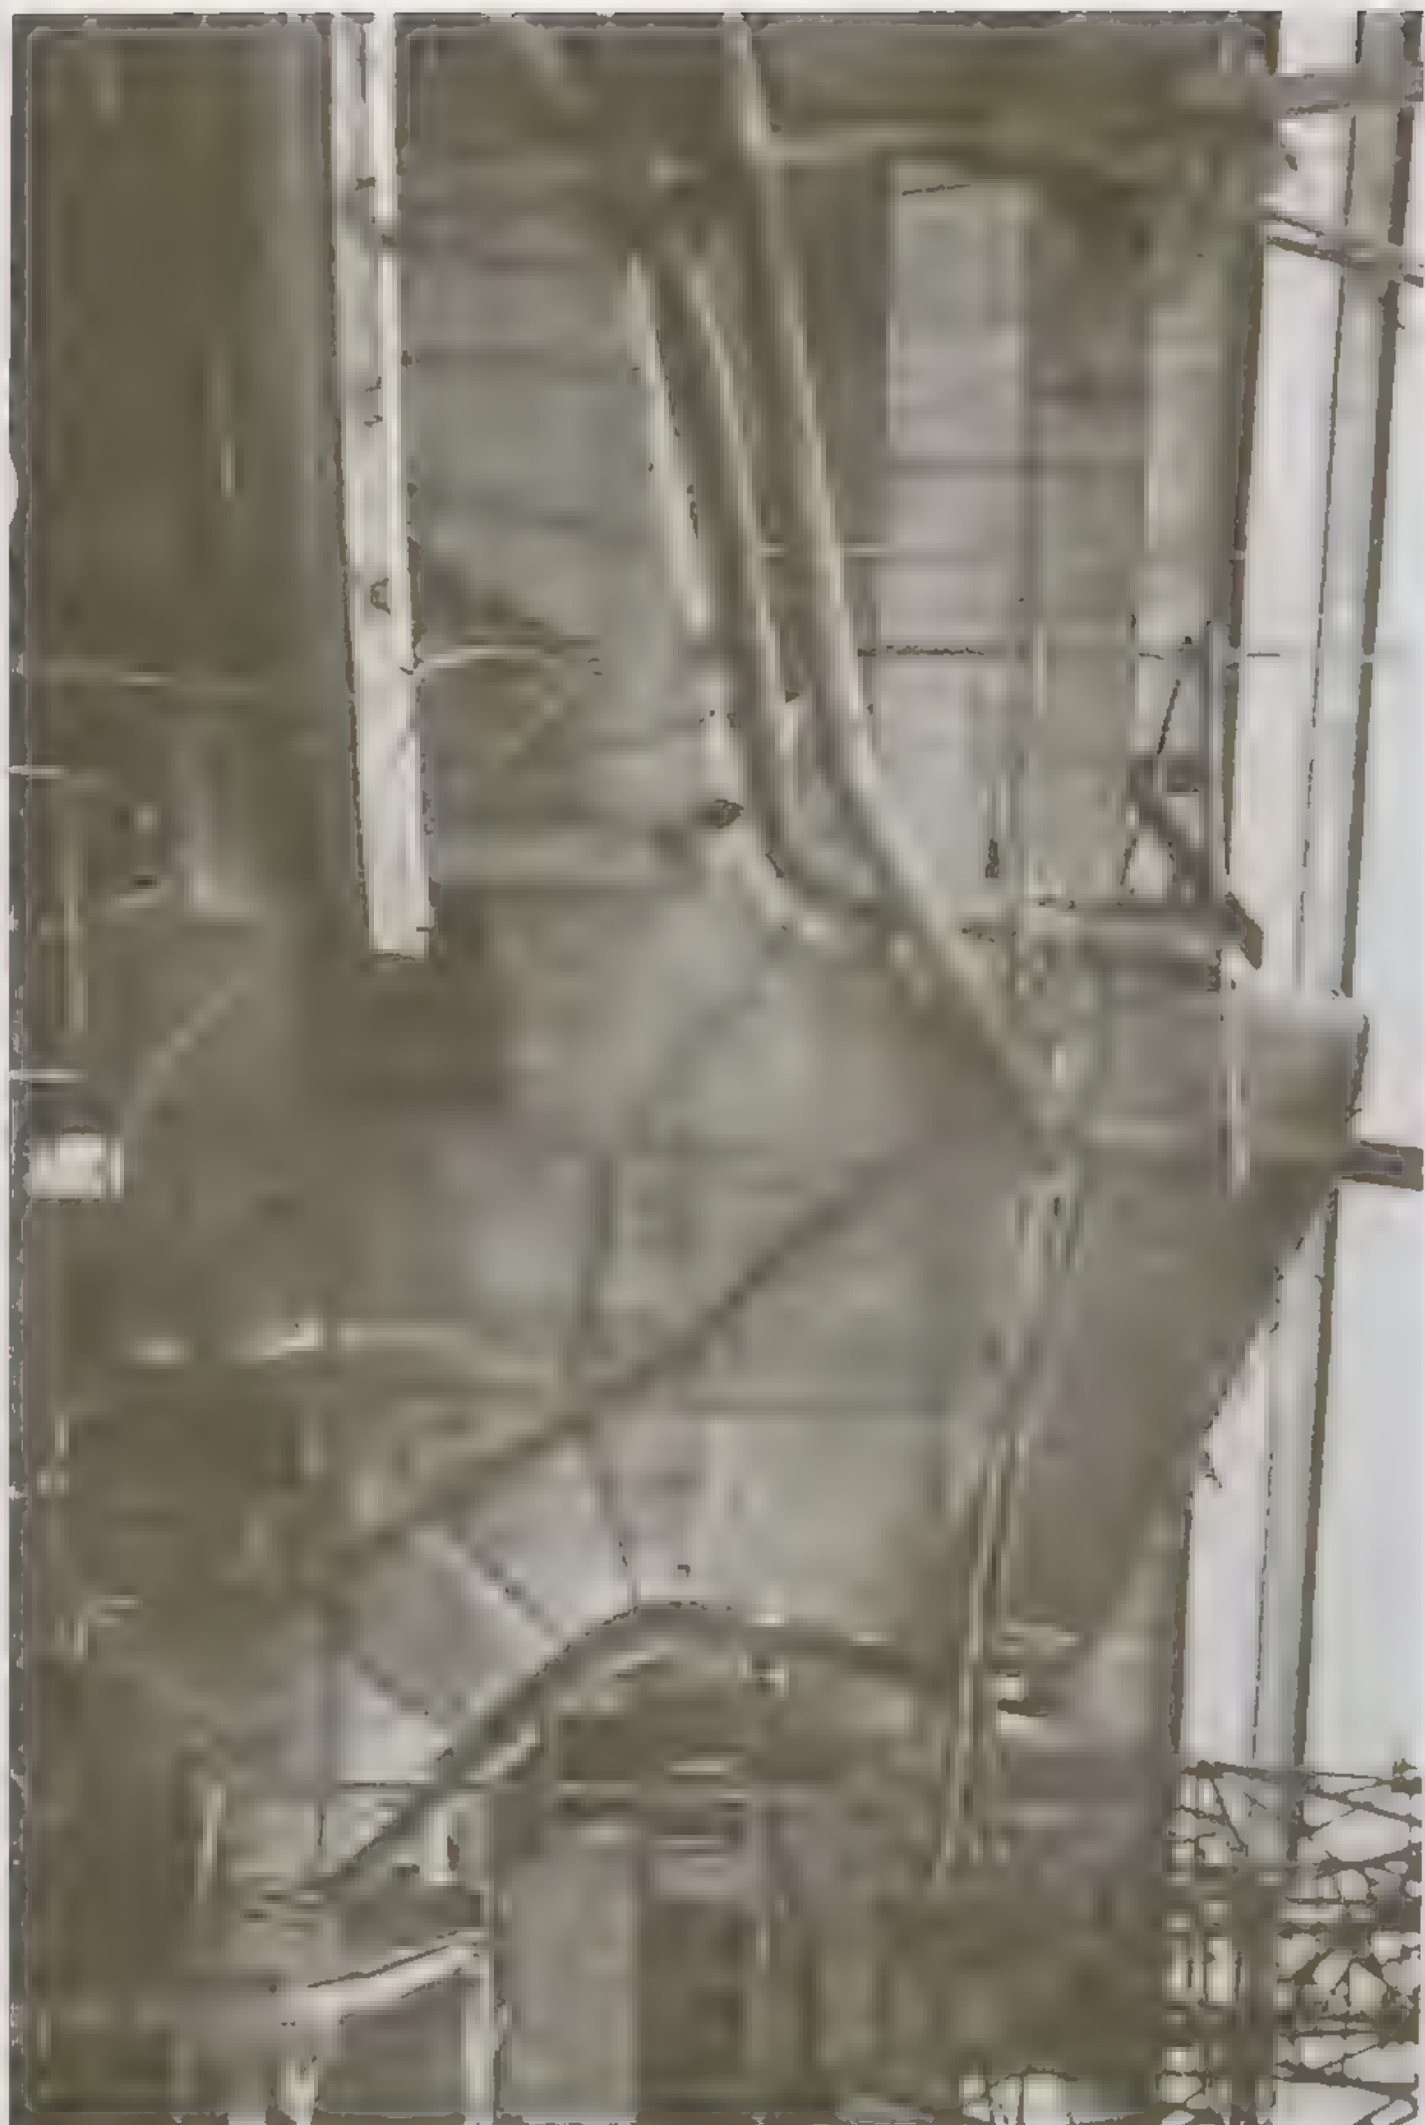
煙突の前後、台う管は出　やまニホベラ・　の蒸気給管　1本だけ離れく煙突上方に、向かうのか、煙突所の煙突　塔載艇と煙突間のダクトが左舷・　給給気筒　船尾付近の四角、開口部が左舷2　給給気筒。　その右下か通り抜ける通路。

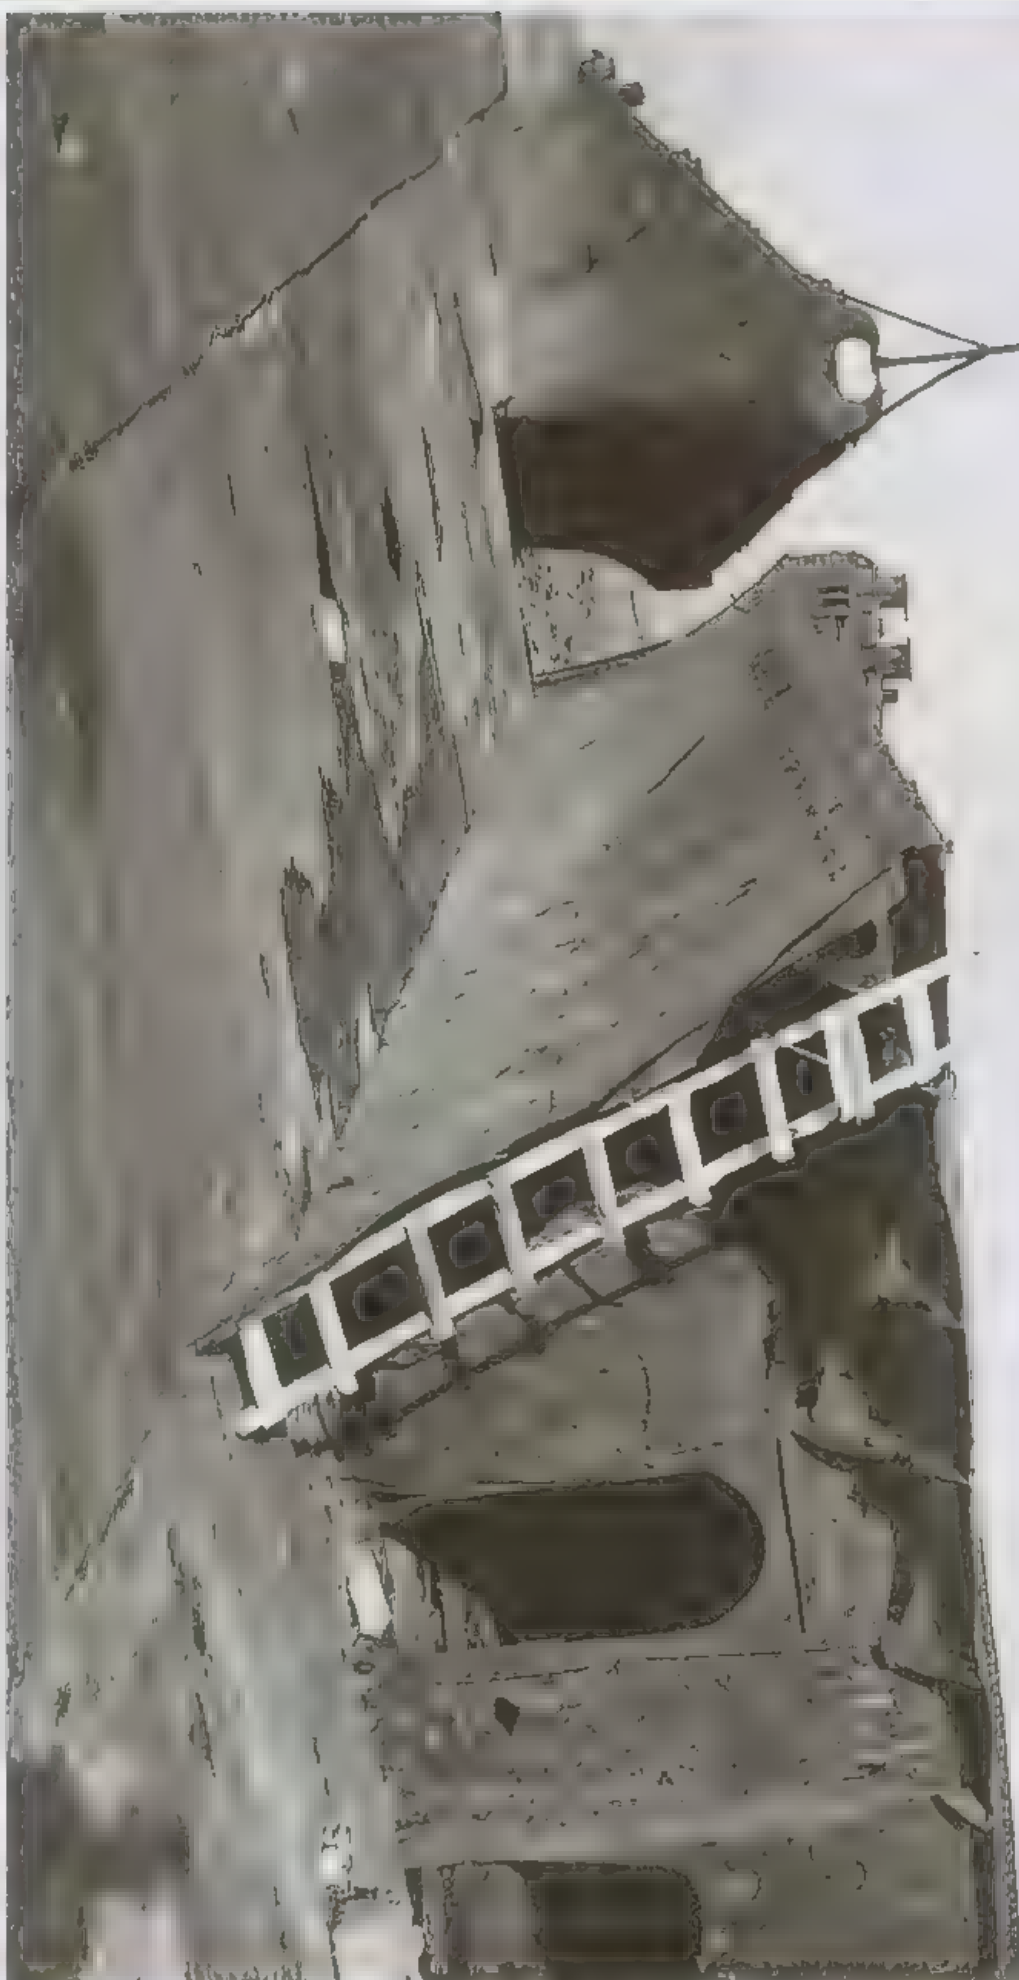
DD UN-1 CLASS

6 PROCESSORS DREW THEIR VERSIONS OF DESTROYER (BLACK), FOURTH ARTIST DREW COMPOSITE DRAWING FROM THEIR IMPRESSIONS

LENGTH 405' 0"
BEAM 37' 0"
DRAFT 17'

DISPLACEMENT—2,300 TONS (STANDARD)

8-5" 150' DUAL PURPOSE TWINS
7 SMALL AA GUNS
3-21" OR 24" TORPEDO TUBES
ONE OR MORE SETS OF RELOADS

DESIGNED SPEED: 34 KNOTS (E)
THIS DATA ESTIMATED FROM PHOTOGRAPHIC
MATERIAL AND DESIGN TRENDS.

米海軍の識別資料 ON 41 42, 載入新型駆逐艦 秋月型 B17撮影の写真があるため、艦型の把握よかなりのものである

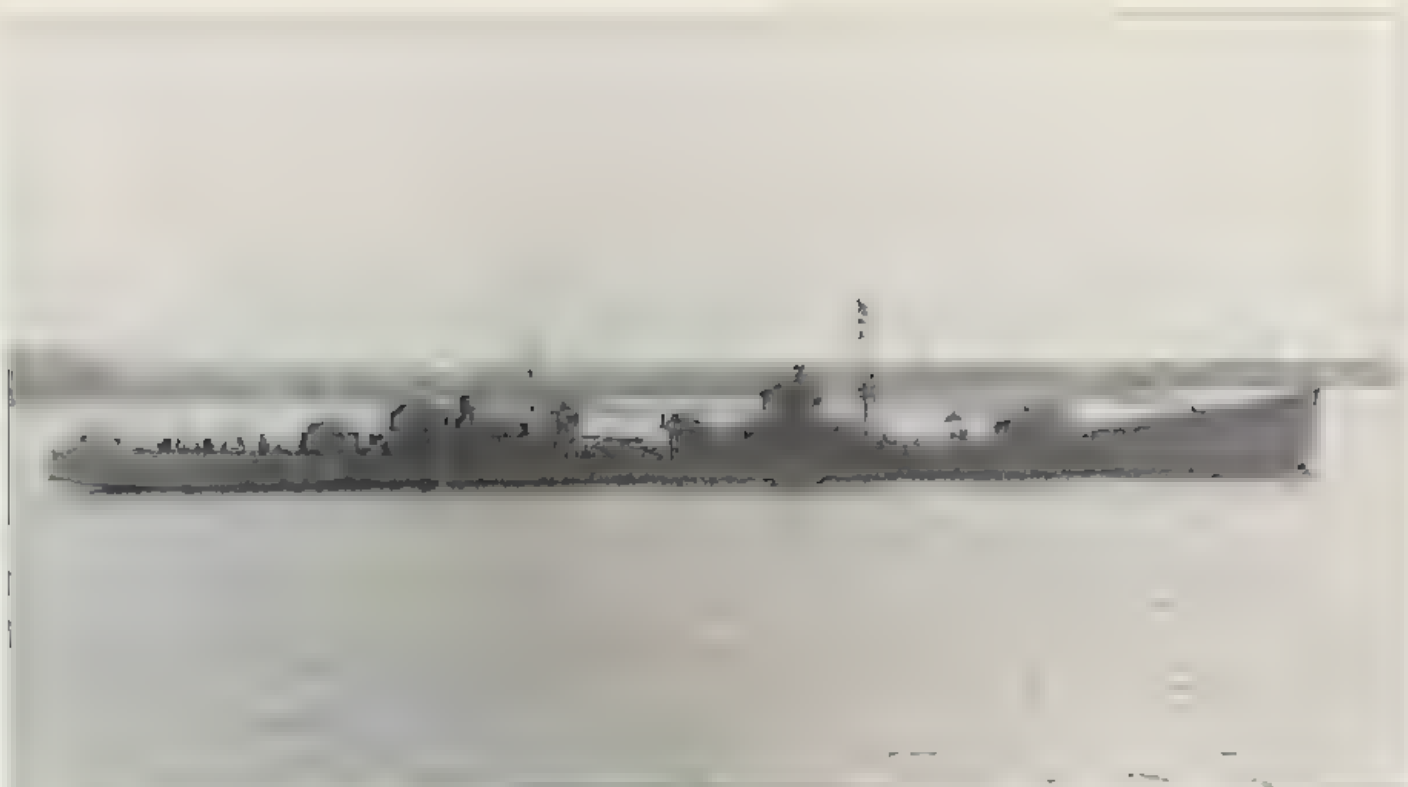
「秋月」昭和18年5月～7月5日（艦首部切断、艦橋及び前橋撤去）

米艦「ノーチラス」からの魚雷の影響でキールが切れた「秋月」がサイパン港で応急修理中の様子。この後、艦首を切断し本土へ回航された。

18年3月15日～6月24日、サイパンにて応急修理（艦橋切断撤去、艦首部切断）。
この他、3番砲の前に、後部に向かって仮設の艦橋が、また、切断面に波切りが設けられた。上甲板には兵員室や待機所、仮設の烹炊所等が設置されていた。
